Zum Umgang mit den Westwallanlagen

Beispielhafte Verkehrssicherungsmaßnahmen
aus Sicht des Natur- und Denkmalschutzes
am „Grünen Wall im Westen“ in Rheinland-Pfalz

Ergebnisse aus dem Projekt
„Grüner Wall im Westen – Beispielhafte Maßnahmen zum Umgang
mit den Westwallanlagen aus Sicht des Natur- und Denkmalschutzes“

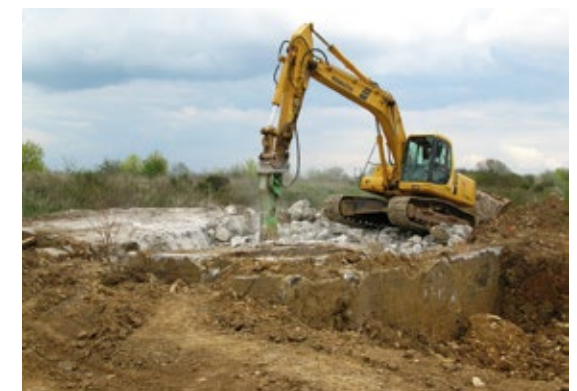
3. Zertrümmerung einer Bunkerruine. Foto: WALTER STUTTERICH

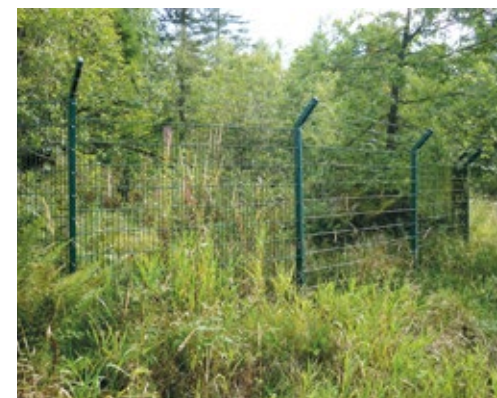
11. Übertriebene Verkehrssicherungsmaßnahme: Stabgitterzaun mit nach außen gerichtetem Stacheldraht. Auch die offenen Enden zeigen nach oben, was ebenso wie der Stacheldraht unbedingt vermieden werden sollte (vgl. BAUMANN 2007). Foto: BUND RLP

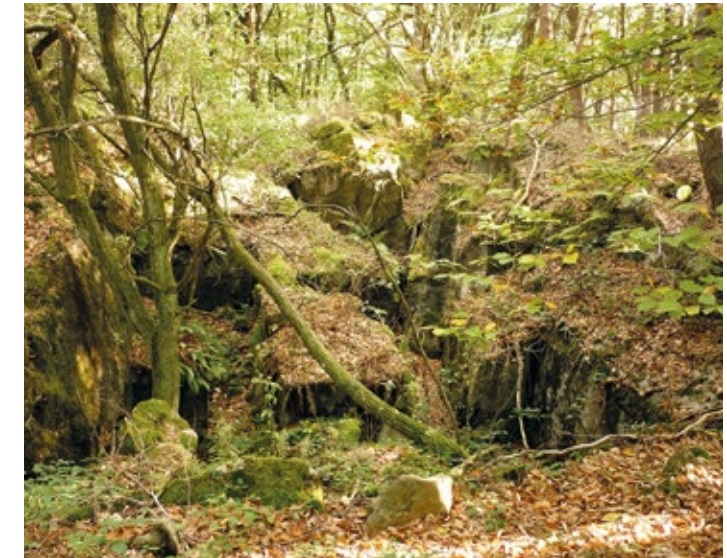
13. Verwilderte Bunkerruine im Wald. Foto: BUND RLP

Diese Ruine fungiert als Denkmal und Biotop gleichermaßen. Dass sie von verschiedenen Tierarten genutzt wird, ist an zahlreichen Spuren, Liegeplätzen und Höhlen zu sehen. Das zuständige Forstamt setzt das BAT-Konzept (Konzept zum Umgang mit Biotopbäumen, Altbäumen und Totholz bei Landesforsten Rheinland-Pfalz) an dieser Anlage um. Da die Ruine bisher ohnehin eine spezifische Gefahr (eine „unnatürliche Hiebsituation“) für Forstarbeiter darstellte, vereinfacht sich nun bei entsprechender Kennzeichnung die forstliche Bewirtschaftung und das Arbeitsrisiko für Forstleute verringert sich.

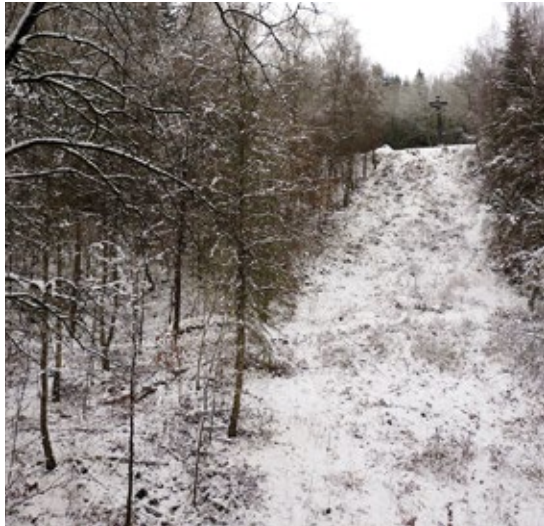
14. Explosionskrater Kalvarienberg Prüm mit Gedenkstätte und Hochkreuz. 1949 kam es zu einer Explosion in einem Westwallstollen mit mehreren Toten, Verletzten und fast 1000 obdachlos gewordenen Menschen (PRÜMNETZ o.J.) Foto: BUND RLP

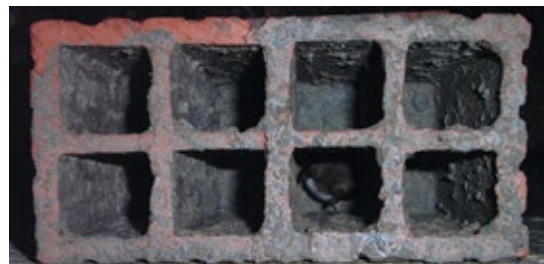
15. Spaltensteine, die intakte oder nur angesprengte Bunker für Fledermäuse aufwerten können. Hier eine Fransenfledermaus in einem Langlochziegel. Foto: MARKUS THIES

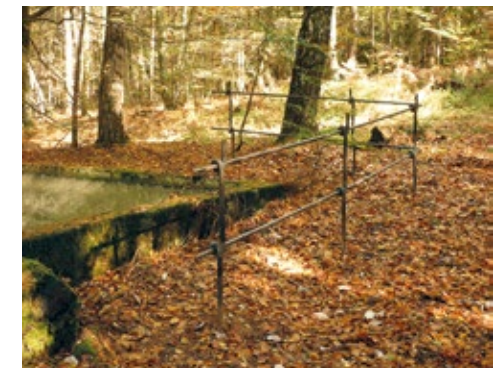
16. Durch ein Gelände entschärfte Absturzkante. Der Preis variiert zwischen 200 und 400 €/lfm, je nach Linienführung (gerade oder abgerundet). Durchführung: Metallwerkstätte Schary, Foto: BUND RLP

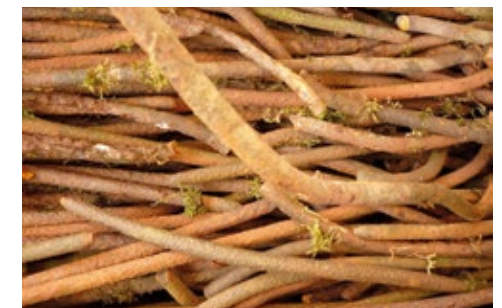
17. Entfernte Moniereisen. Bei Entfernung aller Moniereisen an einer Ruine kann der Preis mehrere 1000 € betragen. Meist genügt die Entfernung einzelner gefährlicher Eisen für wenige 100 €. Durchführung: MARKUS THIES. Foto: BUND RLP

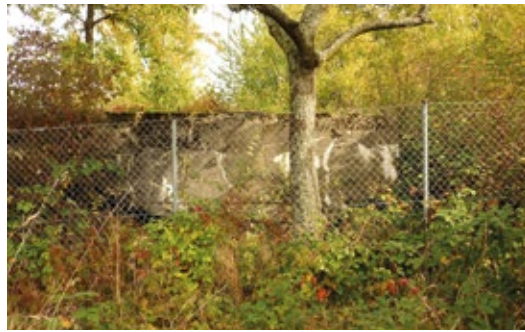
18. *Komplett eingezäunte Ruine, auf entsprechenden Bodenabstand wurde geachtet. Die letzte noch bestehende Ruine zwischen Oberrotterbach und Steinfeld wurde 2005 durch den VEWA e.V. von der BlmA übernommen und gesichert (VEWA 2011 b). Foto: BUND RLP*

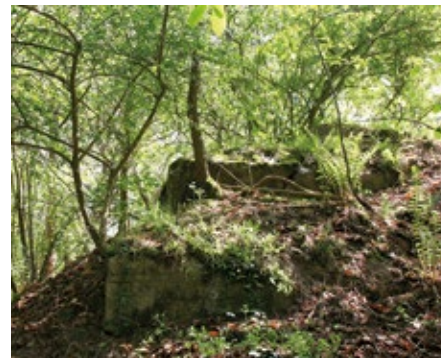
Eine solche Ruine ist im Zuge früherer Verkehrssicherungsmaßnahmen übererdet worden. Hierdurch wurde ein regelmäßiges häufiges (im Sinne der Wirtschaftlichkeit zumutbares) Monitoring notwendig. Vielfach sind in der Vergangenheit bereits kleine und große Spalten durch Niederschläge freigespült worden, was auch weiterhin geschieht. Diese werden immer wieder verschlossen – eine Aufgabe, die auch in Zukunft viele Ressourcen binden wird.

19. *Übererdete und bewachsene Ruine im Wald. Foto: BUND RLP*

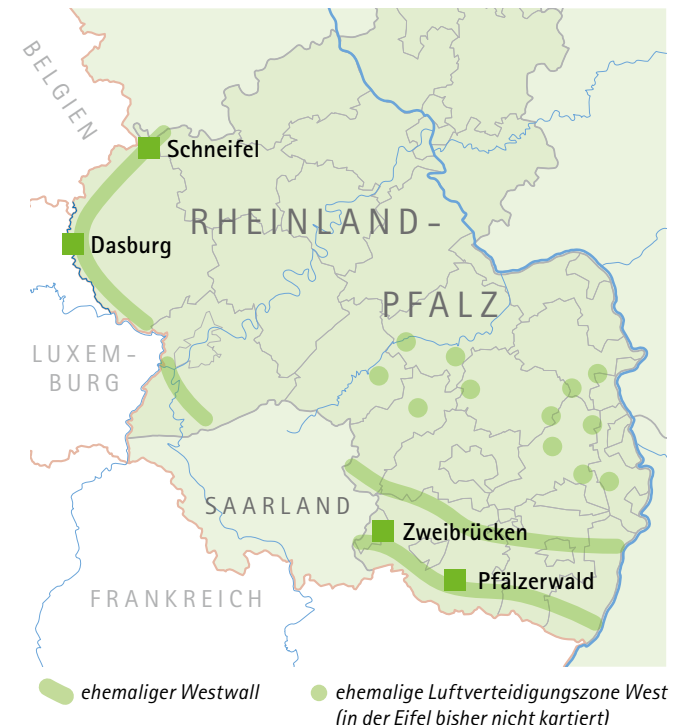
21. Durchgeführte Verkehrssicherungsmaßnahmen im Rahmen des Projekts

Eine detaillierte Beschreibung und Lokalisierung der Maßnahmen findet sich unter www.gruenerwallimwesten.de. Grafik: BUND RLP, CUBE

- **Schneifel:**
 1. Vergitterung aus Moniereisen, Absturzsicherung aus Rundstahl, Moniereisen umbiegen
 2. Stabgitterzaun, Absturzsicherung aus Quadratrohr, Moniereisen abtrennen
 7. Entmüllungsaktion
 8. Anerdung, Moniereisen abtr.
 9. Moniereisen abtrennen
- **Dasburg:**
 1. Freistellungsmaßnahme
 2. Vergitterung mit Rohr
 3. Spaltenverschluss
 4. Spaltenverschluss
 5. Holzzaun
 6. Spaltenverschluss
- **Zweibrücken:**
 1. Heckenpflanzung
 2. Entmüllungsaktion
- **Pfälzerwald:**
 1. mit Rundungen im Verlauf
 2. mit Rundungen im Verlauf
 3. ohne Rundungen
 4. Hasendraht
 5. Maschendrahtzaun

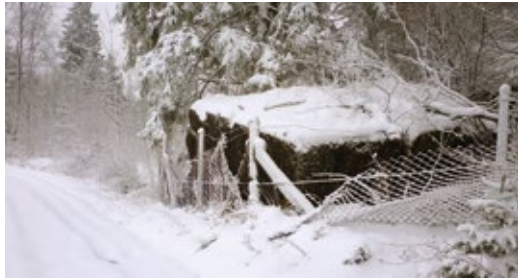
22. Durch natürliche Ereignisse und Vandalismus zerstörte Umzäunung, die nun selbst zu einer Gefahr geworden ist. Foto: BUND RLP

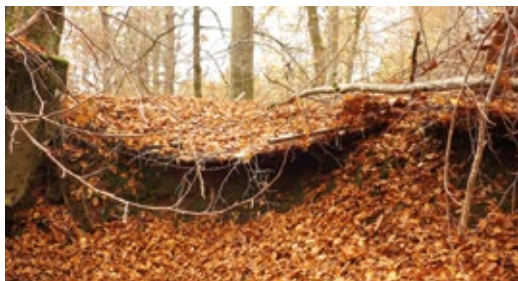
23. Ein umgedrückter Zaun im Herbst. Von unten erkennt man die Gefahr, von oben nicht! Die Absturztiefe beträgt ca. 150 cm. Inzwischen ist die Einzäunung erneuert worden, es ist aber nicht abzuschätzen, wie lange sie dieses Mal halten wird. Foto: BUND RLP

Viele Mitarbeiter von Behörden legen aus Angst vor persönlicher Haftung aufwendige Maßnahmen fest. Hierdurch entsteht für sie ein Gefühl der Sicherheit, unabhängig von der Stärke der Frequentierung durch Besucher oder von der Dauerhaftigkeit der Maßnahme. Ein Beispiel: Ein Maschendrahtzaun kann beim ersten Sturm durch Astbruch zerstört werden. Der niedergedrückte Zaun wird zur Stolperfalle – manchmal direkt an einer Absturzkante. Diese Sicherung führt also schnell zu neuer Gefahr, so sicher sie auch zuerst erschien (vgl. Abb. 23).

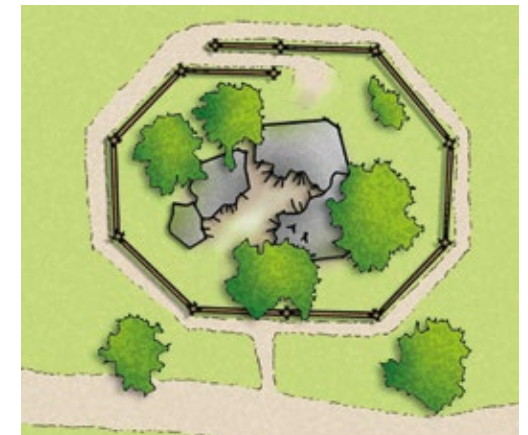
25. Skizze zu überlappenden Zaunenden. Vom Wanderweg aus ist die Lücke im Zaun nicht sichtbar und Wanderer werden vor potenziellen Gefahren gewarnt. Wer es darauf anlegt, zur Ruine zu gelangen, wird beim Umrunden des Zaunes die Lücke finden. Hier sollte ein entsprechendes Hinweisschild angebracht werden. Wer das Innere des Zaunes betritt, soll sich der Gefahren bewusst sein. Grafik: BUND RLP, CUBE

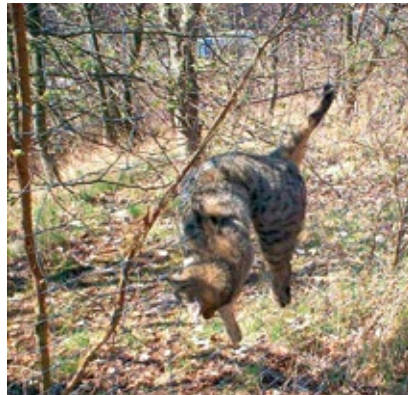
27. In einem Knotengitter-Zaun verendete Wildkatze. Foto: MATTHIAS HERMANN

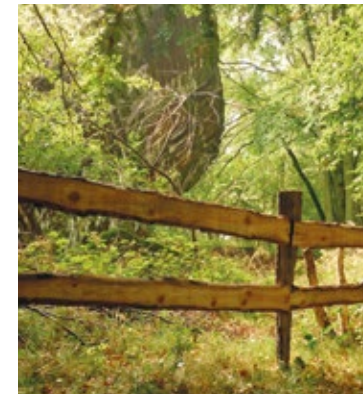
29. Holzzaun zur Besucherlenkung am Wanderweg in Dasburg. Der Zaun ist einfach überwindbar, signalisiert jedoch jedem, dass sich dahinter Gefahrenstellen verbergen. Das Material ist verhältnismäßig günstig (je nach Ausführung 30-80 €/l/m), aber nicht dauerhaft. Die vermutete Standzeit ohne größere Reparaturen beträgt 10-15 Jahre. Durchführung: Forstbetrieb Sebastian Rech. Foto: BUND RLP

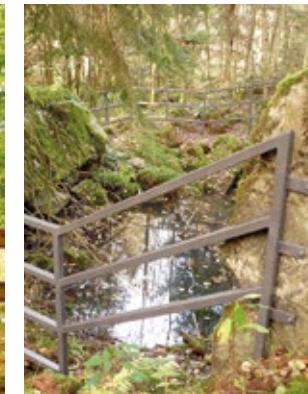
30. Zaun aus anthrazitfarbenem Quadratrohr am Schwarzen Mann, grob an die Form des ehemaligen Bunkers angepasst. Die Kosten liegen je nach Aufwand bei etwa 150 €/l/m, die Haltbarkeit ist jedoch größer (vermutlich 30 Jahre und mehr). Durchführung: MARKUS THIES, WERNER BITZIGEO. Foto: BUND RLP

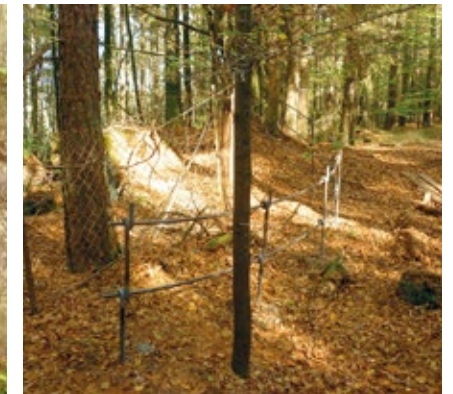
31. Zaun aus Rundstahl mit unbehandelter Oberfläche, genau angepasst an die Form des ehemaligen Bunkers. Der Zaun passt farblich in die Umgebung und fällt kaum auf. Je nach Umfeld und Geradheit oder Rundung des Zauns betragen die Kosten zwischen 200 und 400 €/l/m, die Haltbarkeit liegt vermutlich bei weit über 30 Jahren und die technischen Möglichkeiten (Einbau von Rundungen) sind größer als beim Quadratrohr. Durchführung: Metallwerkstätte Schary. Foto: BUND RLP

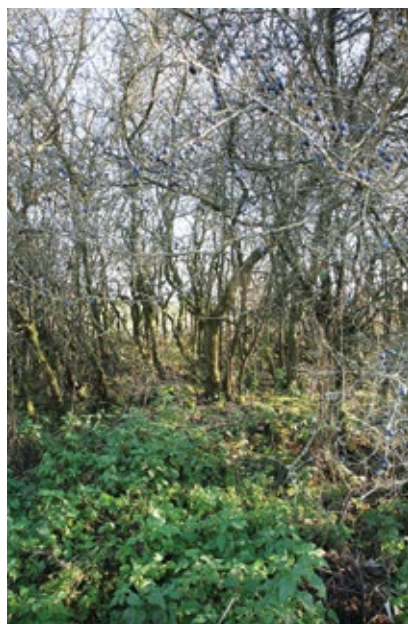
28. Dornenhecke um eine Ruine. Tiere können diesen Lebensraum nutzen – Menschen werden abgeschreckt und ferngehalten. Foto: BUND RLP

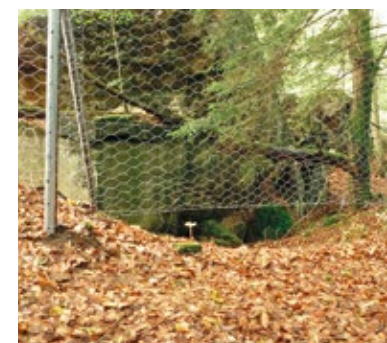
32. Im Zuge der ökologischen Baubegleitung überprüfte der BUND Zäune aus Sechseckgeflecht (Kaninchendraht) auf ihre Naturverträglichkeit. Das Material ist sehr kurzlebig, enthält aber keine Knoten (Todesfallen für Wildkatzen, Abb. 27) und der Zaun wurde mit ausreichend Bodenabstand gesetzt. Foto: BUND RLP

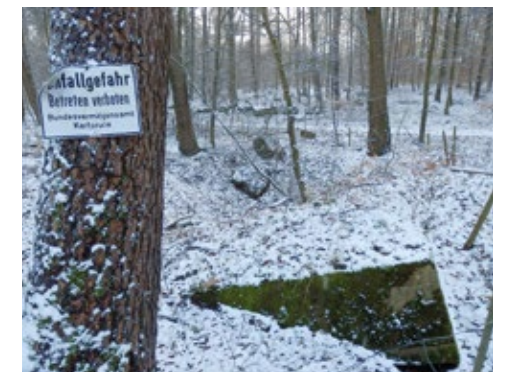
Beim Anbringen der Schilder muss beachtet werden, dass sie nicht leicht zu wachsen können und dass sie so hoch angebracht werden, dass Vandalismus und Diebstahl unwahrscheinlicher werden. Um ein Abschrauben zu verhindern, können die Schilder angeklebt werden. Die Belange des Denkmalschutzes sind hierbei zu beachten und es ist zu klären, ob Schilder direkt am Bauwerk angebracht werden dürfen.

33. Warnschild des BVA (Bundesvermögensamt, heute BImA – Bundesanstalt für Immobilienaufgaben). Foto: PATRICE WIJNANDS

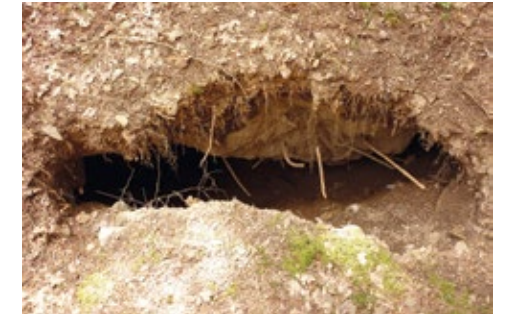
37. In der Vergangenheit übererdete Ruine mit gefährlichen Einspülungsspalten. Foto: BUND RLP

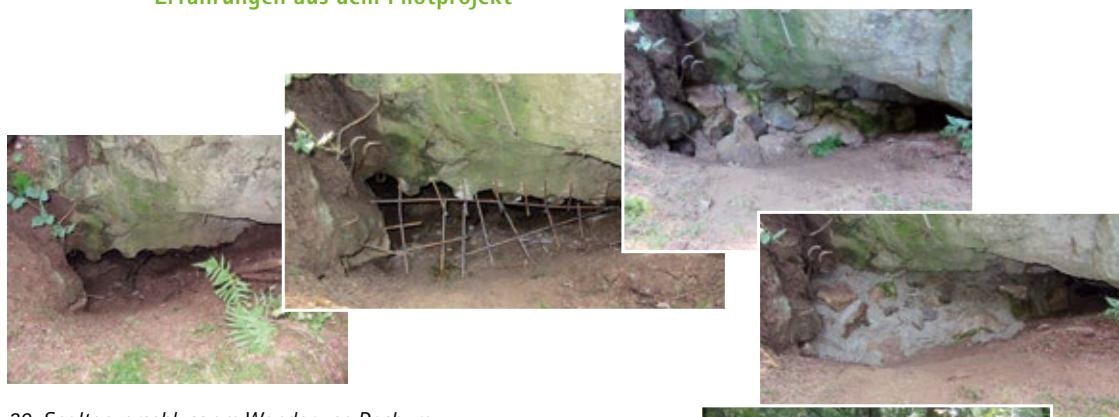
39. Spaltenverschluss am Wanderweg Dasburg.
Zuerst wurden Moniereisen in die Spalte eingelassen. Das so entstandene Gitter wurde mit Betonbrocken überdeckt und mit Beton verfügt. Dieser Schritt ist überflüssig, wenn die vorhandenen Betonbrocken die Spalte ausreichend abdecken. Anschließend wird wieder Erde aufgeschüttet und einige Wochen später ist die ehemalige Einspülungsspalte nicht mehr zu sehen. Die Baukosten belaufen sich, je nach Aufwand, auf um die 1000 € pro Ruine. Durchführung und Fotos: MARKUS THIES

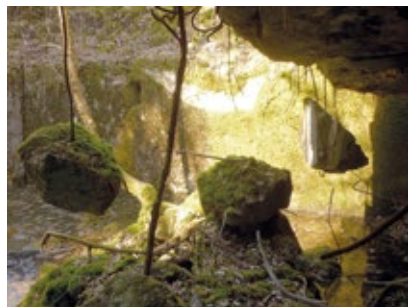
44. Herabhängende Betonbrocken und Moniereisen an einer Bunkerruine. Foto: BUND RLP

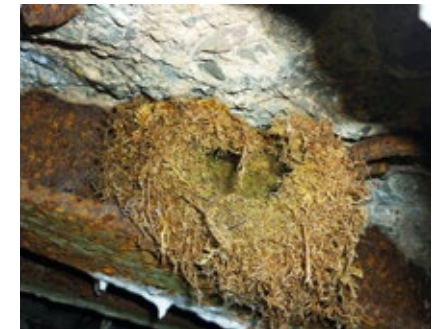
46. Zaunkönignest an einer Bunkerruine. Foto: BUND RLP

Wenn zu viele Eingriffe das Bild der Ruine und die damit verbundenen Lebensräume zu stark beeinträchtigen würden, sollten sie unterbleiben. Zaunkönige zum Beispiel nutzen Moniereisen gern zum Bau ihrer Kugelnester. In stark frequentierten Gebieten bietet sich an, einen Zaun aufzustellen, der Besucher auf Abstand hält. (Vgl. Kap. 4.1)

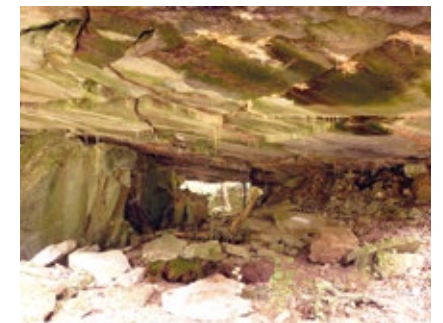
47. Abplatzende Betonplatten eines Aufbetons. Foto: BUND RLP

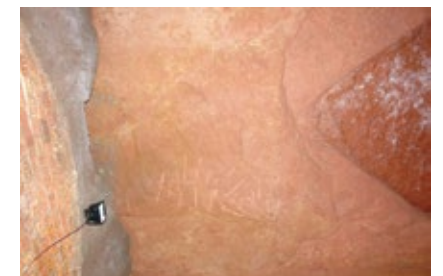
48. „Sargdeckel“ in einem Stollen im Museum Gerstfeldhöhe. Dieser Bereich ist für Besucher gesperrt. Foto: GÜNTHER WAGNER

³ Diese Situation ist am Westwall eher selten, stellt jedoch eine der größten Gefahrenquellen dar. Vermutlich ist sie auf Arbeitsfehler zurückzuführen, wenn sich der alte Beton nicht ausreichend mit dem Aufbeton verbunden hat. (WAGNER 2014, schriftl. Mit.)

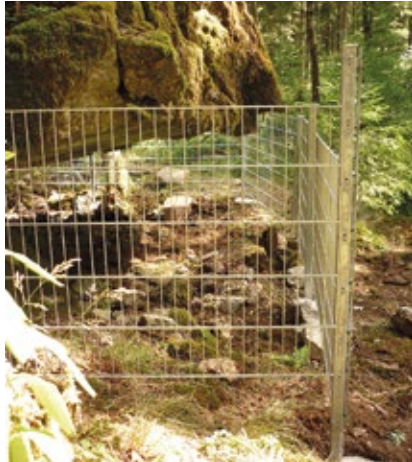
49. Stabgitterzaun am Schwarzen Mann. Die erste und weniger gelungene Maßnahme im Projekt, da es sich eher um eine Umzäunung als eine Vergitterung handelt. Sie hält den Besucher vom Denkmal fern und steht optisch im Vordergrund. Eine bessere Variante wurde kurz darauf für den Wanderweg in Dasburg entwickelt. Je nach Höhe liegt der Preis bei 150 €/lfm. Foto: BUND RLP

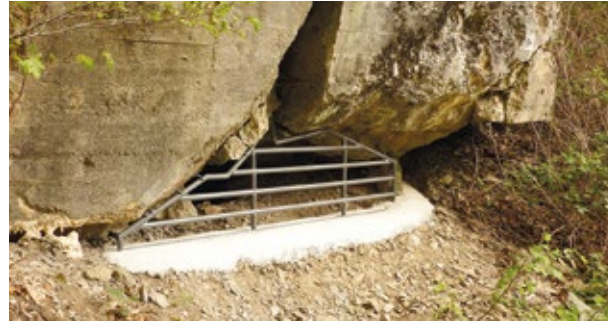
50. Ein formangepasstes und innerhalb der Öffnung eingesetztes Gitter wie hier wirkt weniger dominant und die Ruine steht weiterhin im Vordergrund. Die Kosten richten sich stark nach der Größe und Form (ca. 500-1000 €/m²). Durchführung: MARKUS THIES. Foto: BUND RLP

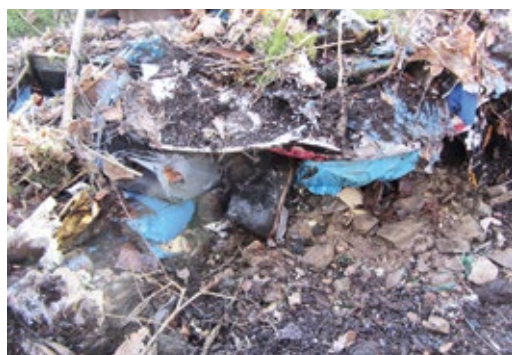
55. Müllablagerungen in Bunkerruinen sind keine Seltenheit und gefährden Menschen, Tiere und Umwelt. Die Kosten liegen je nach Größe der Ruine zwischen 500 und einigen 1000 €. Foto: MARKUS THIES

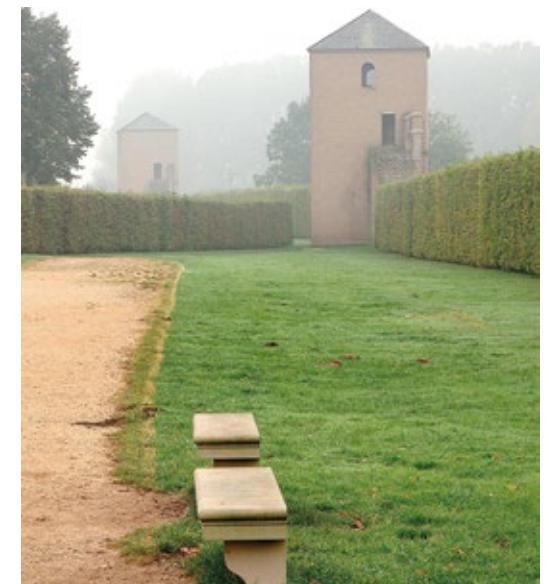
56. Im Archäologischen Park Xanten wurden im Boden verborgene Relikte der ehemaligen Stadtmauern durch Heckenpflanzungen wieder sichtbar gemacht, hier in „Mauerform“ geschnitten. Um Stollen oberirdisch sichtbar zu machen, das Betreten der Stollen auch obertägig zu verhindern und eine Biotopverbundstruktur zu schaffen, sollten freiwachsende Hecken verwendet werden. Foto: LVR-ARCHÄOLOGISCHER PARK XANTEN, AXEL THÜNKER DGPh

Der Schaden wurde inzwischen auf Kosten der Verursacher beseitigt und der Zustand des Objekts wiederhergestellt. Das eigentlich zu sichernde Wasserbecken wird nicht aufgebrochen, sondern anders gesichert (vgl. Kap. 5.2, Abb. 56). Dieses Fallbeispiel zeigt, dass der Westwall als Kulturdenkmal und Ort des Naturschutzes bekannter werden muss, damit er in Zukunft mit entsprechender Sensibilität betrachtet wird.

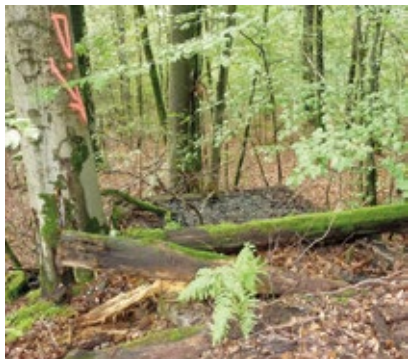
57. Ein Westwall-Wasserbecken wurde bei Forstarbeiten mit Totholz abgedeckt. Die Abdeckung sollte bald erneuert werden. Foto: BUND RLP

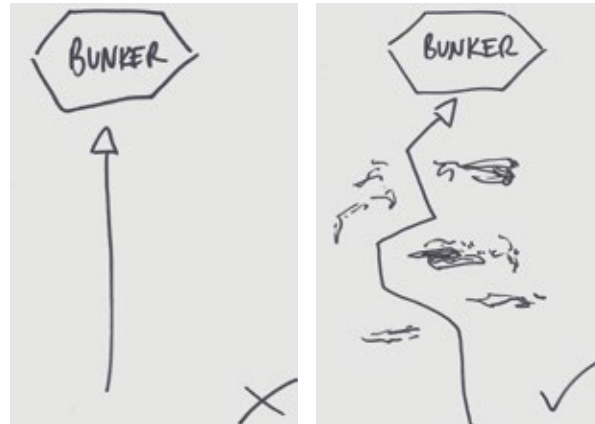
58. LAAS KOEHLER entwickelte während des Kunstsymposiums die Idee, die Besucher bereits im Vorfeld für die Besonderheiten von Bunkerruinen zu sensibilisieren – mit Hilfe natürlicher Materialien wie Totholz, Betonbrocken oder Wurzelstubben. Wer sich schnell durch den Wald bewegt, ist unachtsamer (linkes Bild) als jemand, der ständig Hindernissen ausweichen muss (rechtes Bild). Idee und Skizze: LAAS KOEHLER. Foto: BUND RLP.

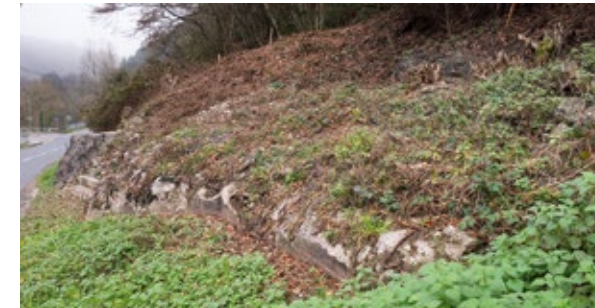
60. Freistellungsmaßnahme in Dasburg zur Förderung typischer Trockenvegetation. Durchführung: DIETER THOMMES. Foto: CUBE

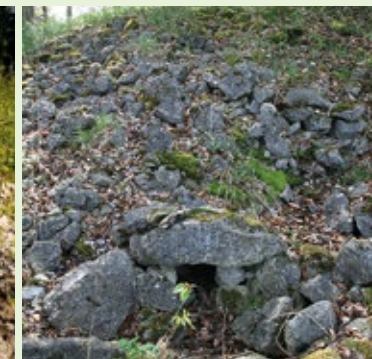
62. Blockschutthalde aus Bunkerbeton im Bienwald. Eine Betonröhre wurde eingesetzt, um die Innenräume für Kleintiere nutzbar zu lassen. Der Eingang wurde optisch an die Halde angepasst. Foto: BUND RLP

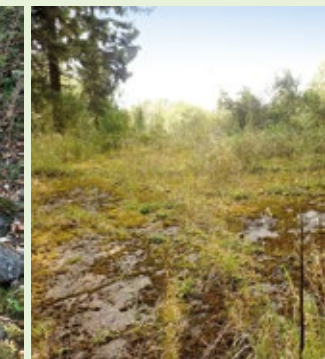
63. Deckenplatte einer Bunkerruine, die als Aufwärmplatz für Reptilien und Säuger nicht übererdet wurde. Foto: BUND RLP

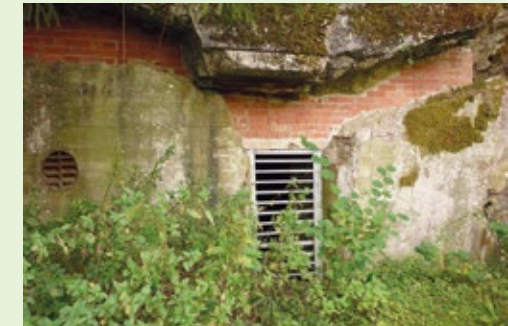
66. An der Ruine hat man zum Schutz vor Störungen „Fledermaustüren“ eingebaut. Die großen Spalten in der Außenwand wurden mit Ziegeln vermauert, um das Innenklima zu verbessern und überwinternde Tiere vor Frost zu schützen. Für Säugetiere wie die Wildkatze wurden Öffnungen gelassen. Durchführung: MARKUS THIES. Foto: BUND RLP

Neben einer Aufmauerung im Inneren, die die Decke stützen soll, wurden Teile der Außenwand zugemauert. Dies verbessert das Mikroklima und sichert einen frostfreien Innenraum für die Überwinterung von Fledermäusen und anderen Tieren. Ausreichende Belüftung und Luftfeuchtigkeit sind durch die „Fledermaustüren“ (Spezialanfertigung MARKUS THIES) gewährleistet. (THIES 2013, mdl.)

Große Spalten in der Decke wurden mit Unterzügen abgefangen. Hier wurden auch Lochsteine eingesetzt. Diese sind zusätzliche Quartiere für Fledermäuse – neben den Spalten in Decken und Wänden, die bei der Sprengung entstanden sind. Vor allem für das Fledermausmonitoring sind diese Steine sehr wertvoll, da die Tiere darin leicht zu finden sind. Auch ungesprengte Bunker oder Stollen können so aufgewertet werden. Aufgrund der Vandalismusgefahr sollte diese Maßnahme aber nur bei verschlossenen Anlagen angewendet werden. Auch sollte der Innenraum der Ruine frostfrei sein. (THIES 2013, mdl.)

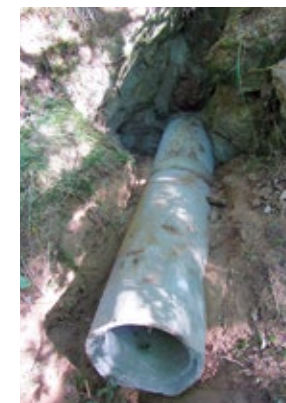
67. Beim Verschluss von Einspülungsspalten (hier am Wanderweg in Dasburg) werden Betonröhren eingesetzt. Um einen für Tiere nutzbaren Winkel zu erhalten, muss teilweise Erdrich abgetragen werden. Andernfalls kann die gutgemeinte Maßnahme zur Todesfalle für Kleinsäuger und andere werden. Der Preis für solche Röhren liegt je nach Aufwand im Bereich weniger 100 €. Durchführung und Foto: MARKUS THIES

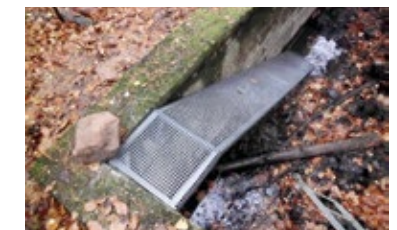
68. Aufstiegsrampe für Amphibien aus einem Wasserbecken. Die Kosten belaufen sich auf ca. 500 €. Durchführung und Foto: Metallwerkstätten Schary
